مأشروع ترميم
مسجد أبو الحجاج الأحمري

معلومات أساسية عن المشروع

اسم المشروع	: ترميم مسجد سيدى أبو الحجاج الاقصرى .
استشارى المشروع	: مركز بحوث ودراسات البيئة - جامعة القاهرة .
المقاول العام	: مجلس الدفاع الوطنى "شركة واحد النيل للمقاولات و الإستثمارات العقارية
الشركة المنفذة	: شركة بكة للمقاولات والتجارة .
مدة تنفيذ المشروع	: ٢٤ شهر .
تكلفة المشروع	: ١٠ مليون جنيه مصرى .

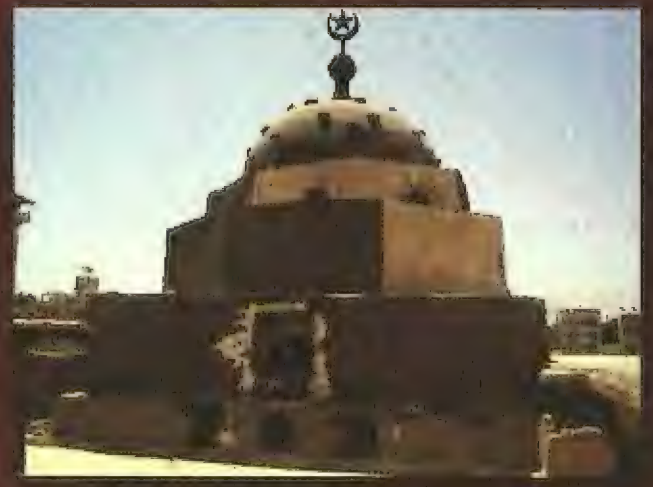
أثار الحريق تظهر على حواف أحد
شبابيك القبّة

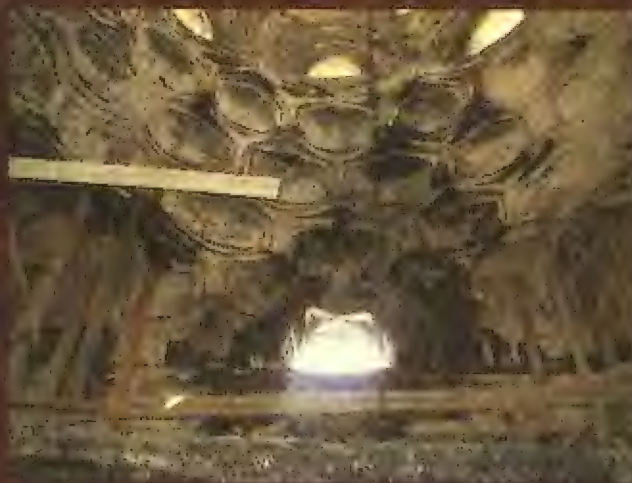
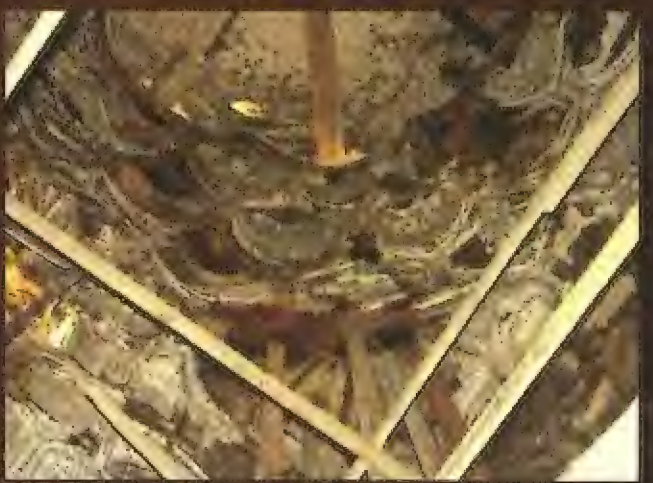
القبّة الضريحية من الخارج وتظهر بها
أثار الحريق وكذلك الدهانات
المستخدمة المقاييرة للأثر

الصور توضح التلف الشديد للمقرنصات والمتمثل في احتراق الحامل الخشبي للمقرنصات وكذلك
طبقة الشيد المستخدم في المقرنصات حيث كان التبن مستخدما كأحد مكونات الشيد مما ساعد
على الحريق واستمراره لفترة تجاوزت ١٠ أيام .

بعد دراسة ما تعانيه القبة من تلف، كان منهج الترميم معتمدا على نزع المقرنصات القديمة بعد ترقيمها وعمل الصالحيات السالبة لها ومن ثم معالجة حامل المقرنصات والمكون من الخشب والكلوب اللين ومعالجة جميع الشروخ الإنشائية بالقبة ثم صب وإعادة تركيب المقرنصات بنفس التشكيلات والأبعاد الأصلية والتي تم رفعها قبل النزع.

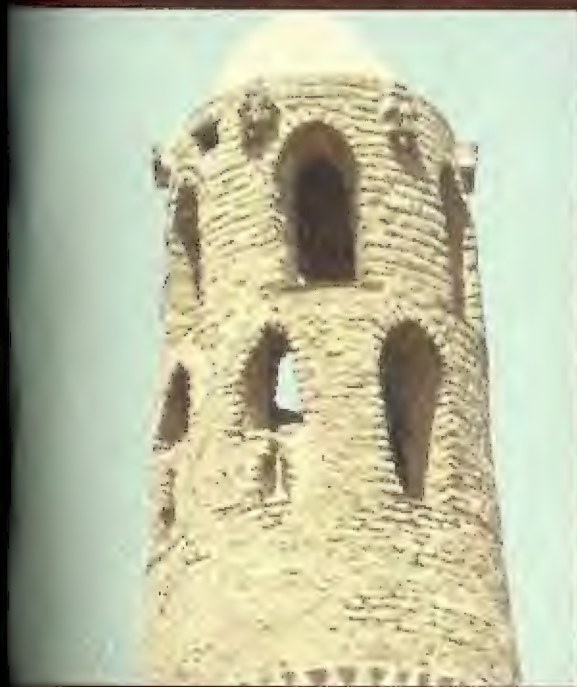
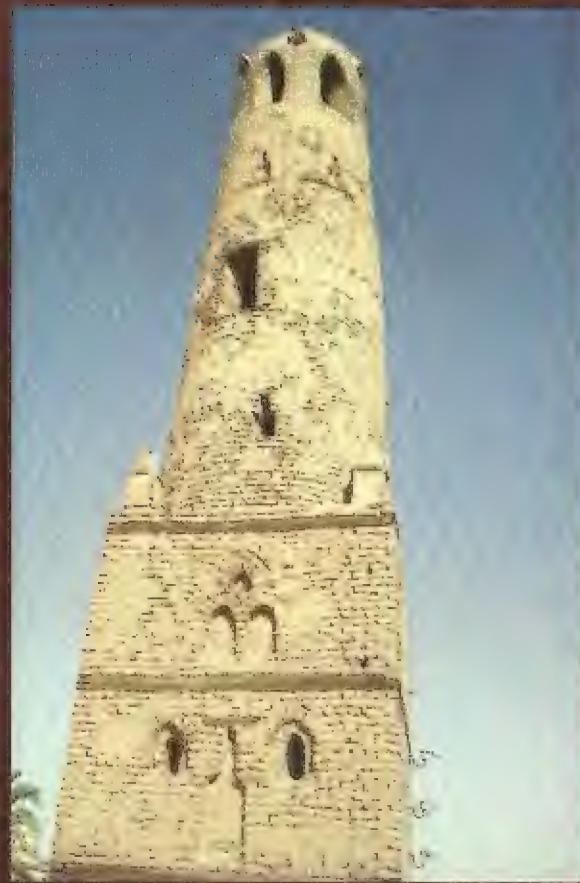
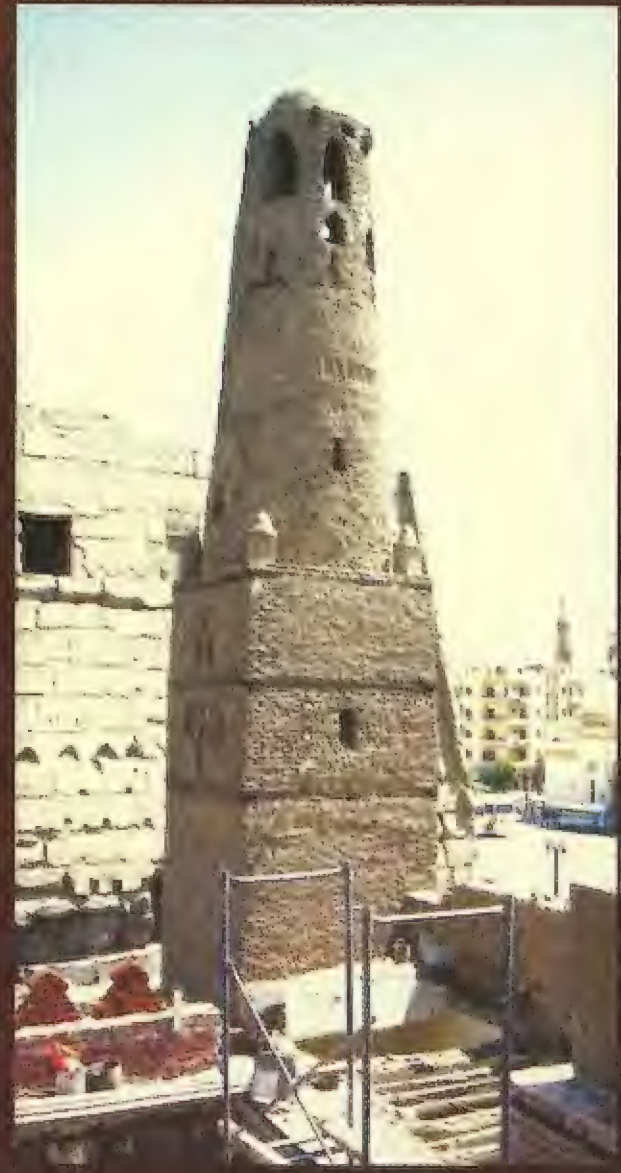
الصور توضح المنارة الفاطمية حيث تظهر بها بعض الشروع الرفيعة في وحدات الطوب. كما أن معظم طبقة البياض الأثرية مفقودة.

الصورة توضح قمة المنارة والفقصة التام لطبقة البياض الأثرية

الصور توضح الشكل
النهائي للمئارة الفاطمية
بعد الإنتهاء من أعمال
الترميم و إستكمال طبقة
البياض بنفس مكونات
العونة الأثرية.

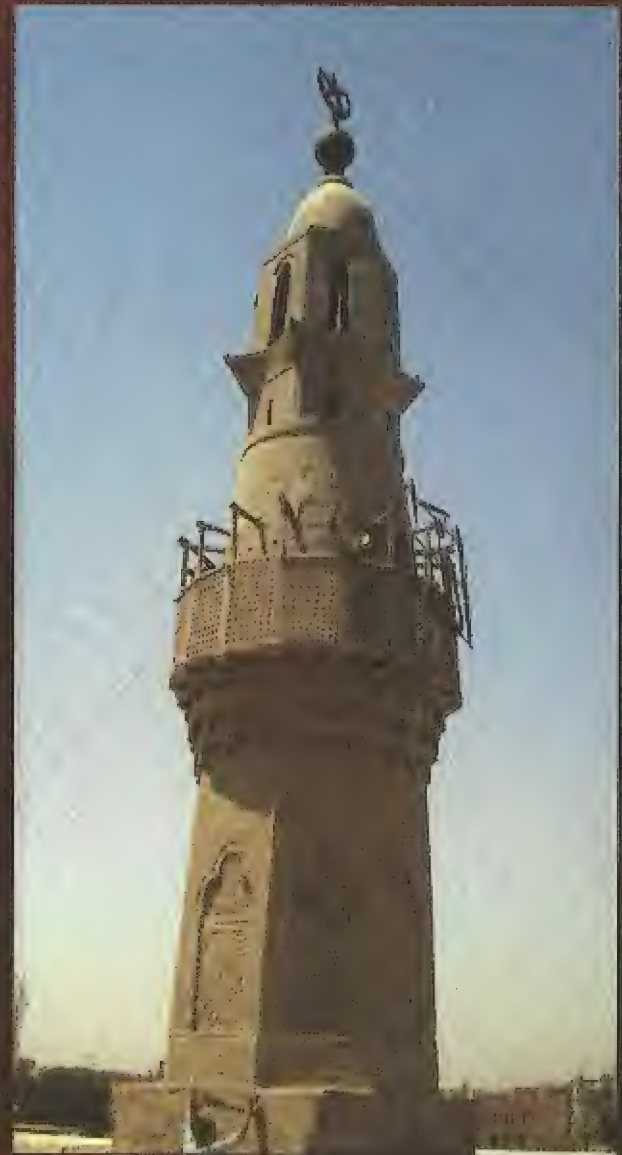
الصورة توضح المئذنة قبل بدء العمل وطبقات البياض والكشانات المستحدثة تغطي جميع الوحدات الزخرفية.

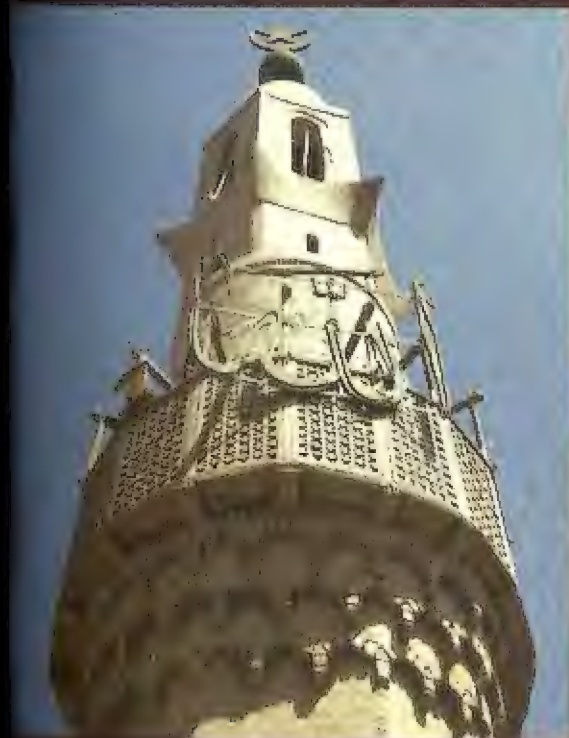
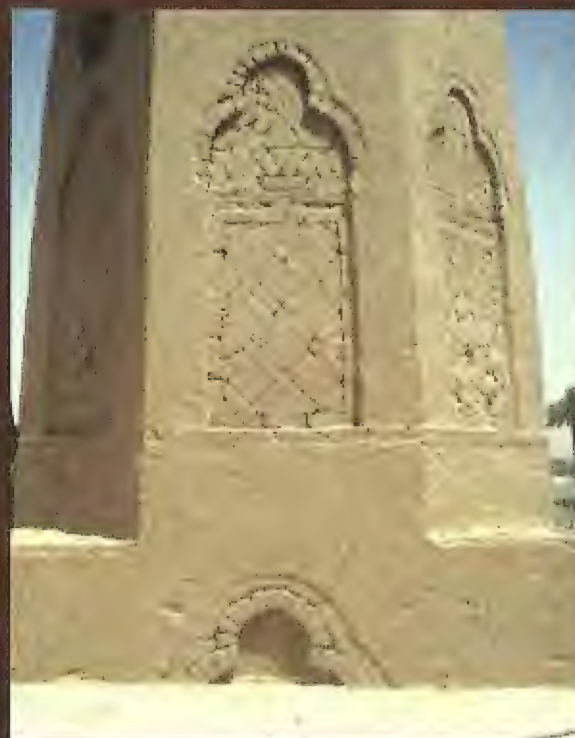
الصورة توضح المبانى الخرسانية وهي تلمس معالم المئذنة
الصورة توضح المئذنة في حالة تلمس ناسه
للكوان الاصلية لها

الصور توضح الشكل
النهائي للمئذنة بعد
الإنهاء من أعمال الترميم
وإظهار كافة الوحدات
الزخرفية الأثرية، واستخدام
نظام صونف مناسب
لإظهار الطابع الأثري
للمئذنة.

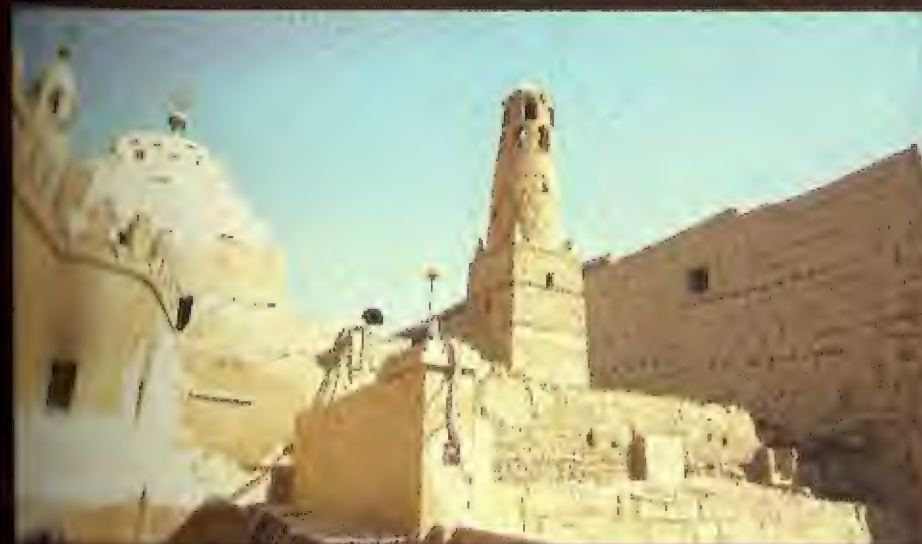
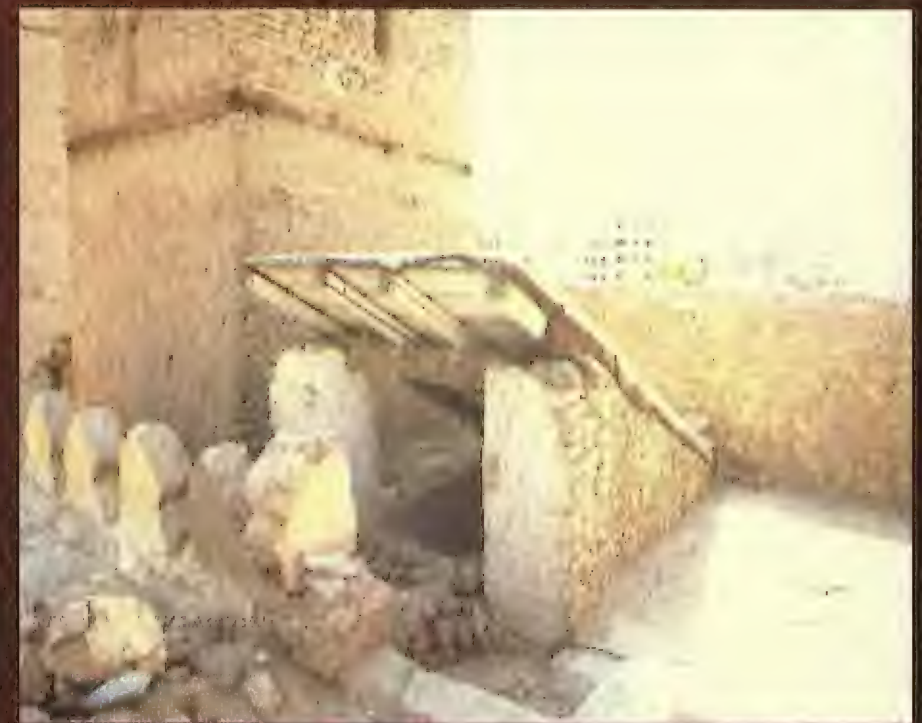
الصورة توضح الواجهة الخلفية للمسجد المطلة على المعبد حيث تظهر كتلة المباني الخرسانية المشوهة للبانوراما الأثرية.

الصورة توضح مظاهر تلف أحد عناصر سطح المسجد (ملقف الهواء)

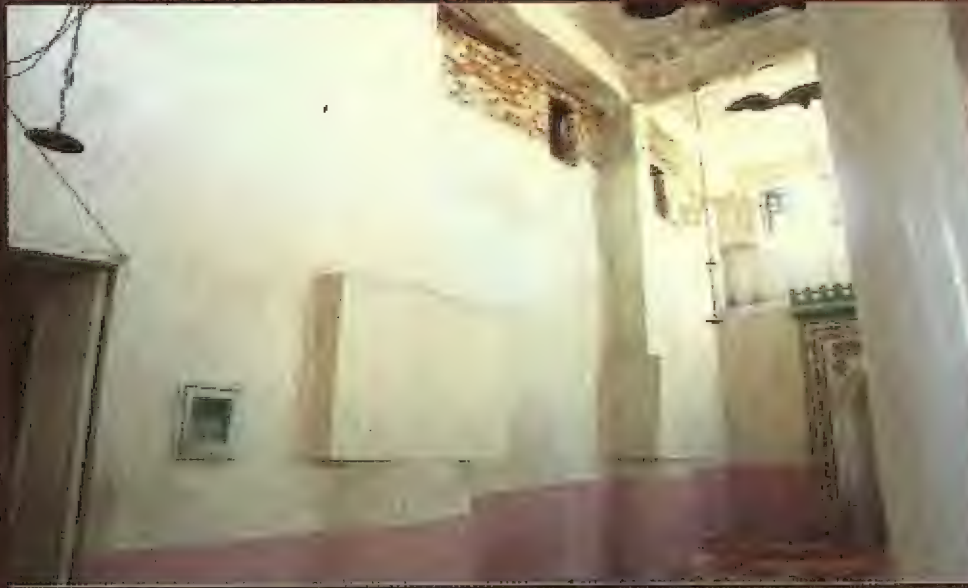
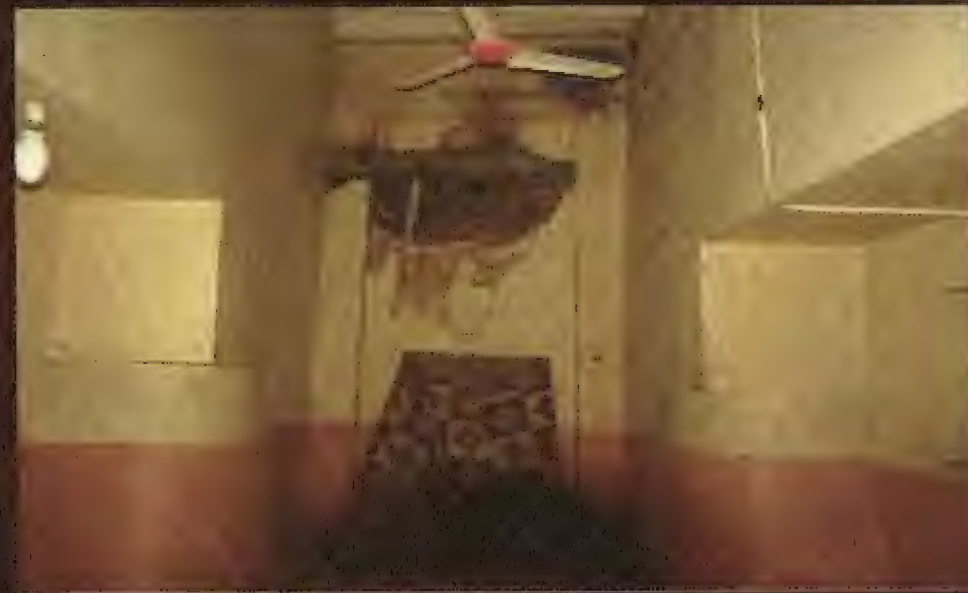
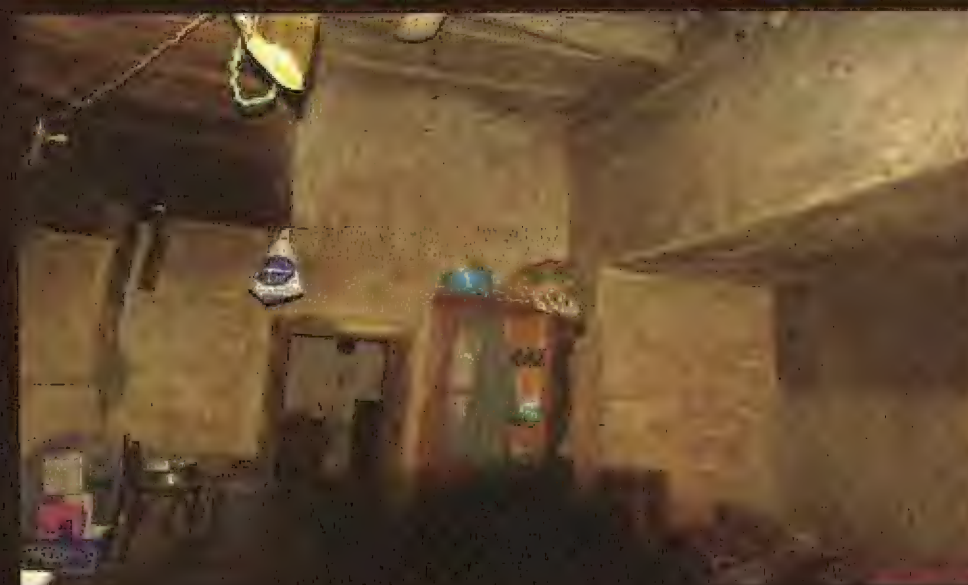
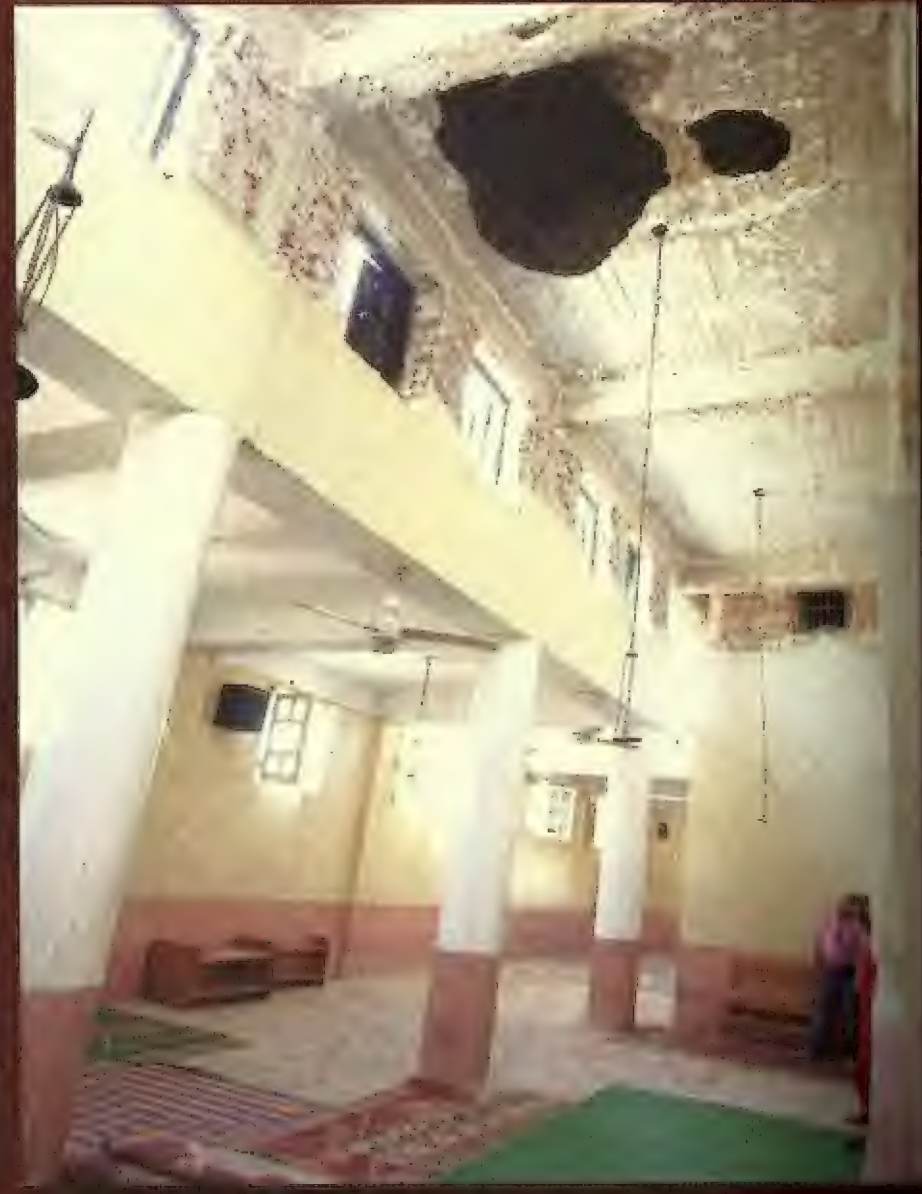
الصور توضح المباني الخرسانية المستحدثة وعلاقتها بمباني الأثر و توضح آثار الحريق على الحوائط وكذلك الدهانات المستحدثة والتي تلمس الزخارف الفرعونية الموجودة على الأعمدة والأعتاب
